FUNDACION SALVADOREÑA DE DESARROLLO Y VIVIENDA MINIMA

DOCUMENTOS ESTUDIO

VIVIR EN LAS PALMAS 1

UNA DOCUMENTACION BASICA
ESPACIAL, ECONOMICA Y SOCIAL
DE HOGARES DE LA PARCELA 5Bis
Ulrike Zschaebitz

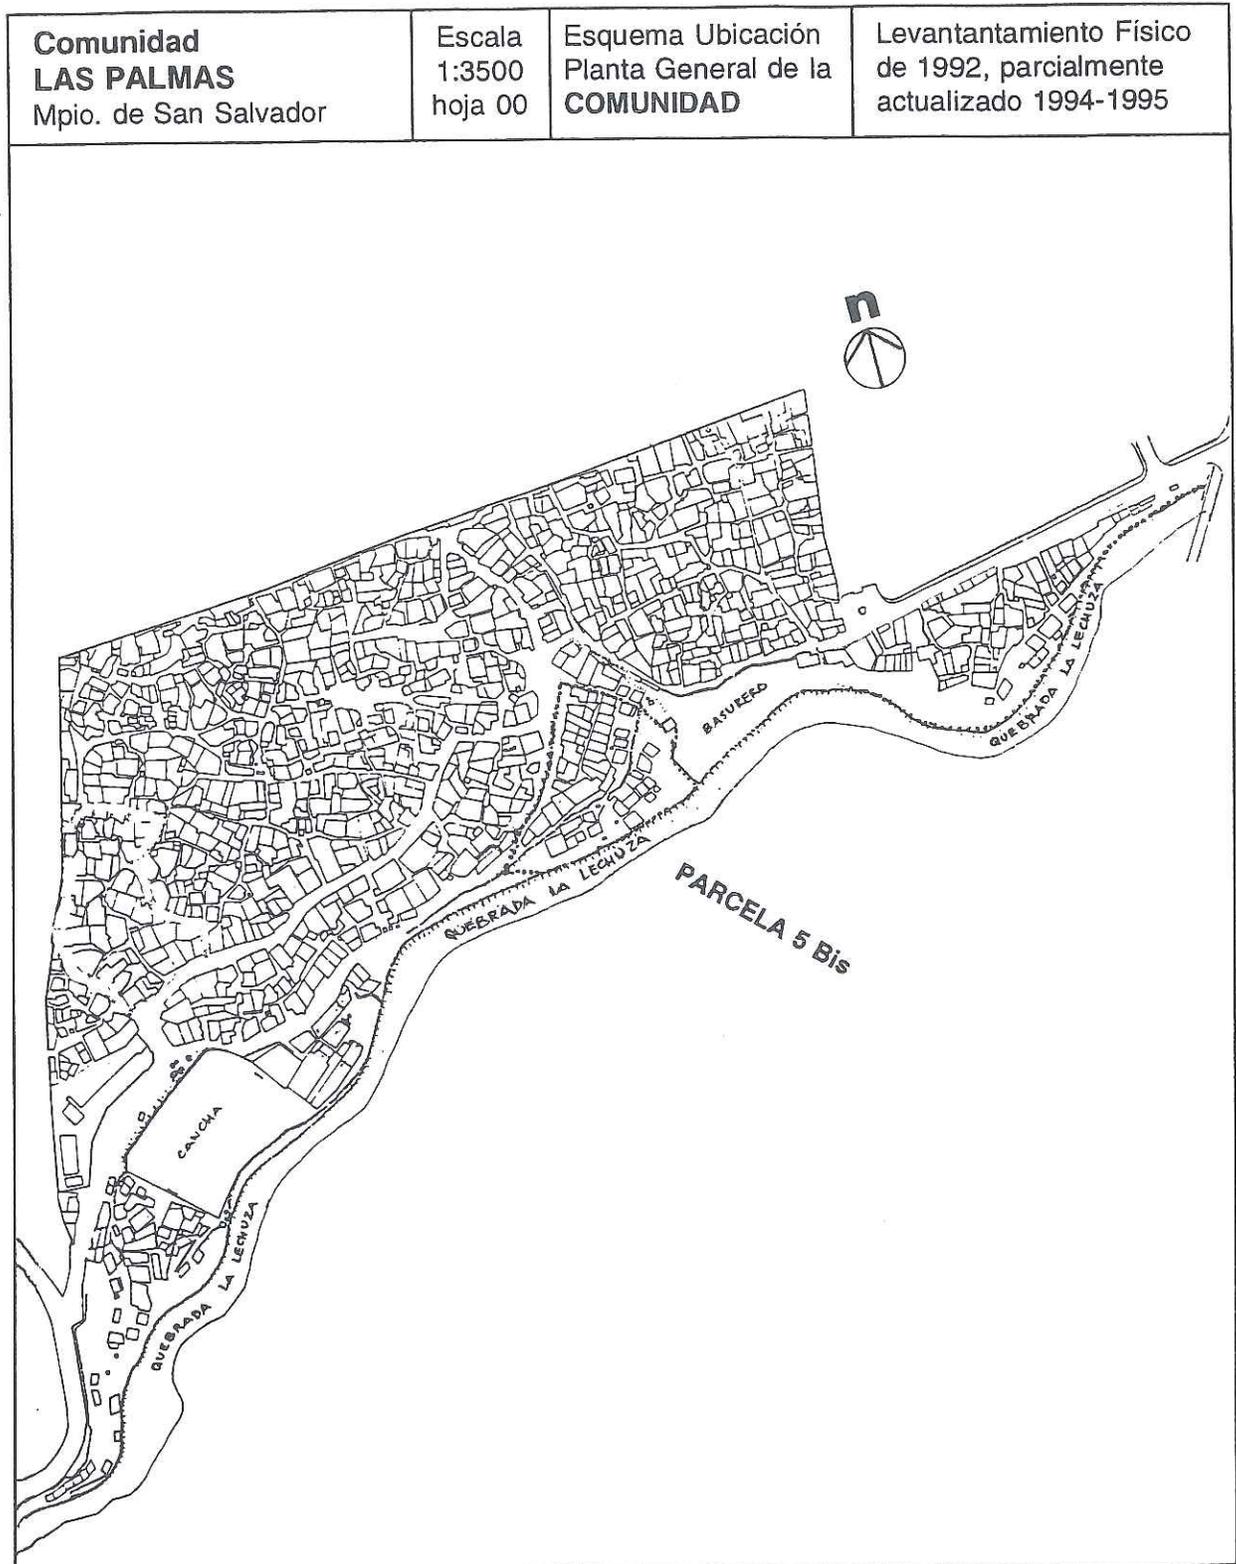
fig.: 1

FICHA FISICA: DATOS BASICOS DE UBICACION

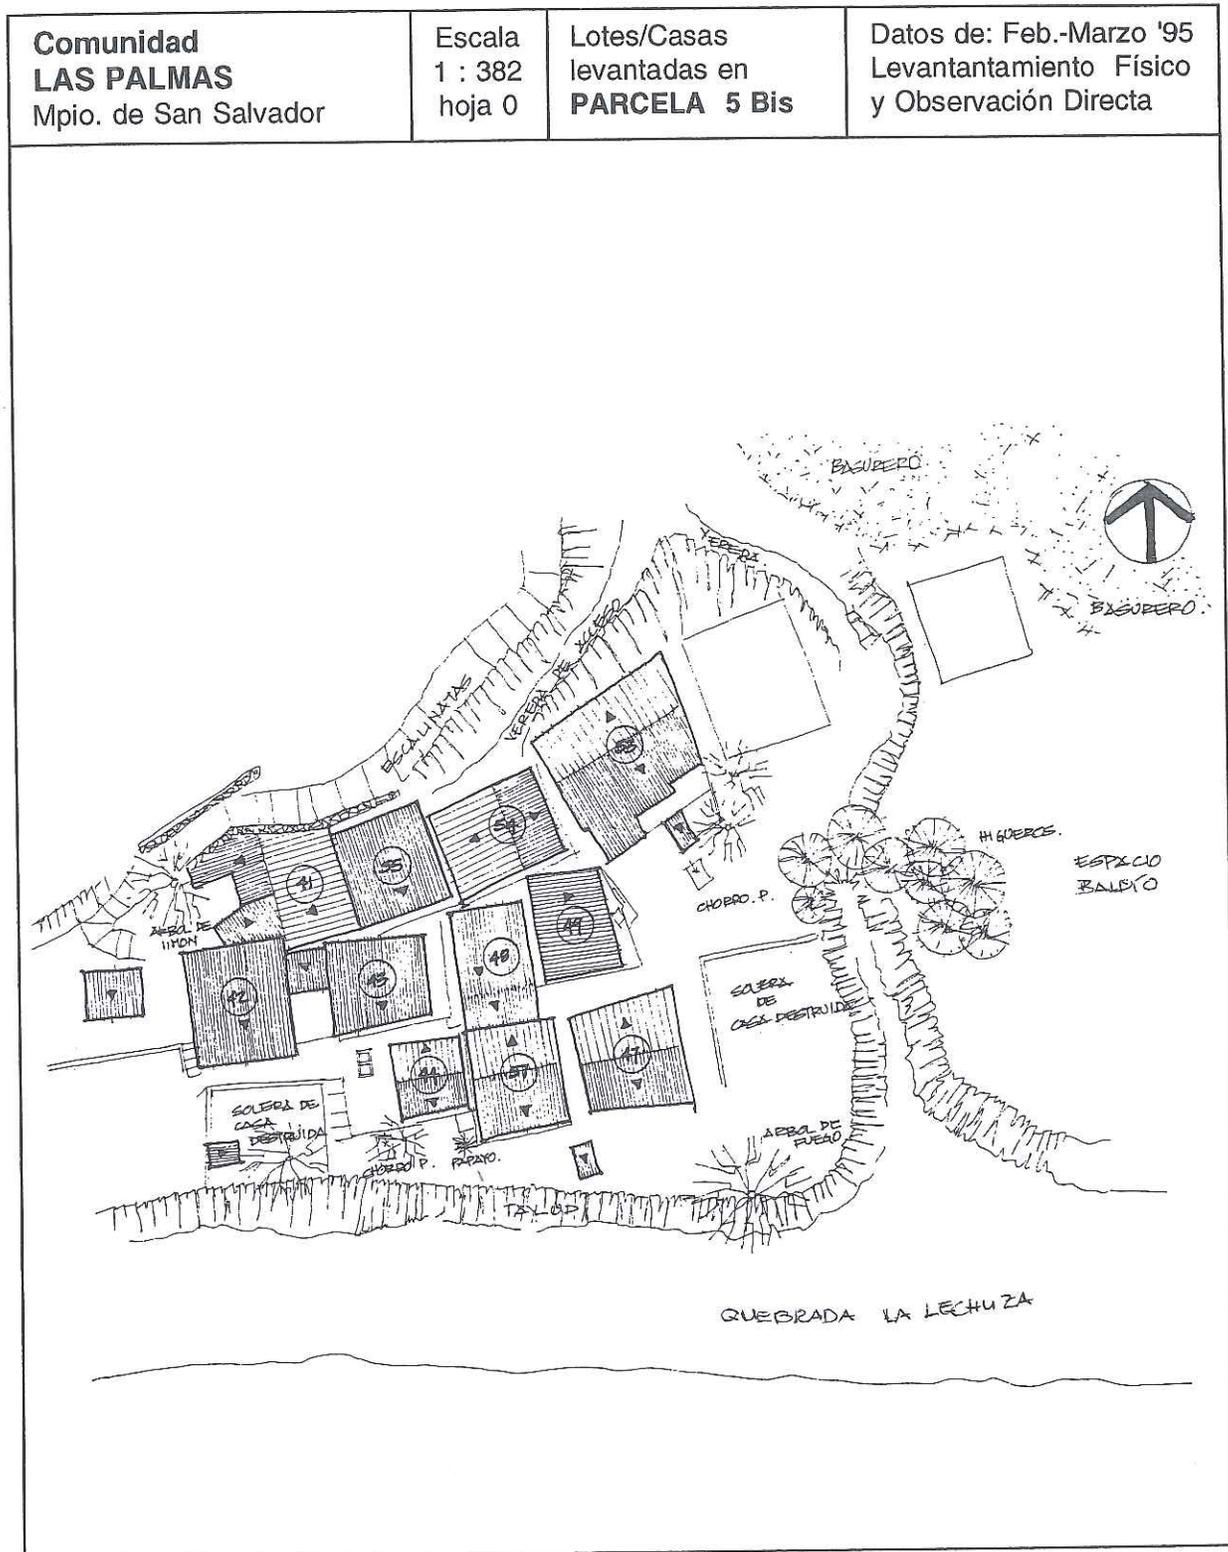
fig.: 2

FICHA FISICA: DATOS BASICOS DE UBICACION

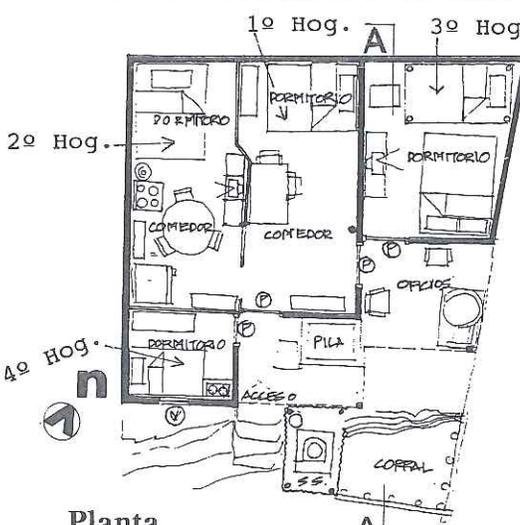
<p>1º Hog. A 3º Hog.</p> <p>2º Hog.</p> <p>4º Hog. n</p> <p>Planta</p> <p>A</p>

La casa está hecha de bahareque, algunas de sus paredes exteriores tienen problemas estructurales por lo cual podrían fallar por un sismo. Los techos son de lámina galvanizada en mal estado. Las divisiones entre habitaciones son, en un caso, de bahareque y en los otros dos, más bien de materiales de desecho como palos de madera, trozos de duropanel y cartón.

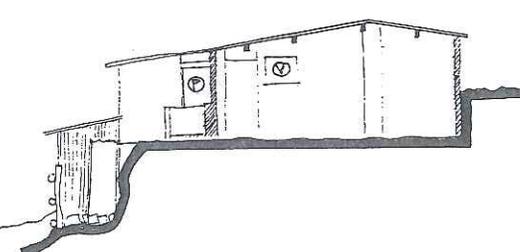
<p>① pared inclinada susceptible a derrumbarse en caso de sacudida sísmica</p> <p>② pared con estructura torcida susceptible a fallar.</p>																	
<p>Sección A-A</p>

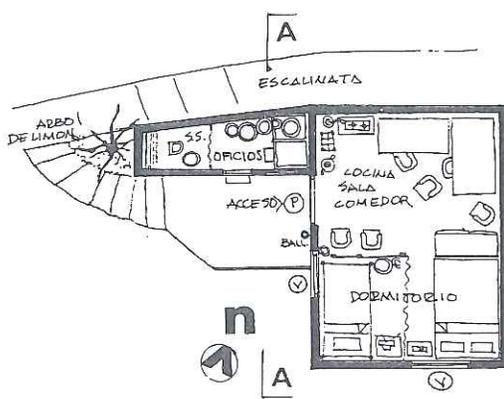
Planta

Comunidad LAS PALMAS Mpio. de San Salvador	Escala 1 : 155 hoja 1	Parcela 5 Bis Lote-No. 41 Casa-No. 41	Datos de: Feb.-Marzo '95 Levant. Físico y Encuesta No. Cuestionario: 1111
--	-----------------------------	---	---

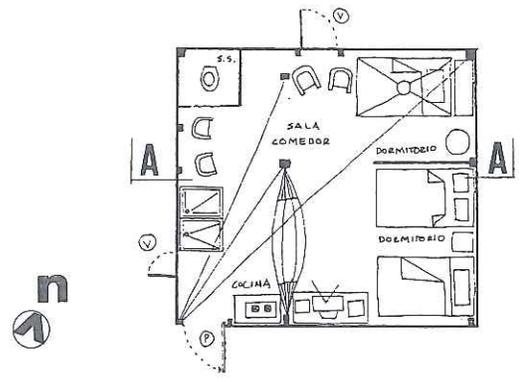
Planta

<p>Comunidad LAS PALMAS Mpio. de San Salvador</p>	<p>Escala 1 : 155 hoja 1</p>	<p>Parcela 5 Bis Lote-No. 54 Casa-No. 54</p>	<p>Datos de: Feb.-Marzo '95 Levant. Físico y Encuesta No. Cuestionario: 1124</p>
---	--------------------------------------	--	--

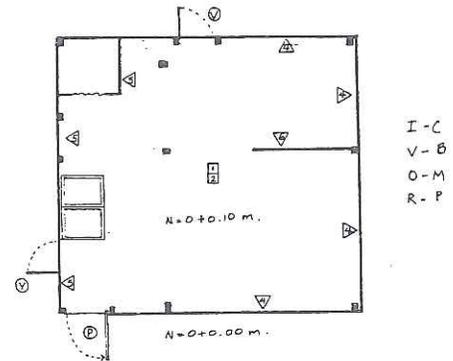
Planta

TODAS LAS COLUMNAS SON DE MADERA.

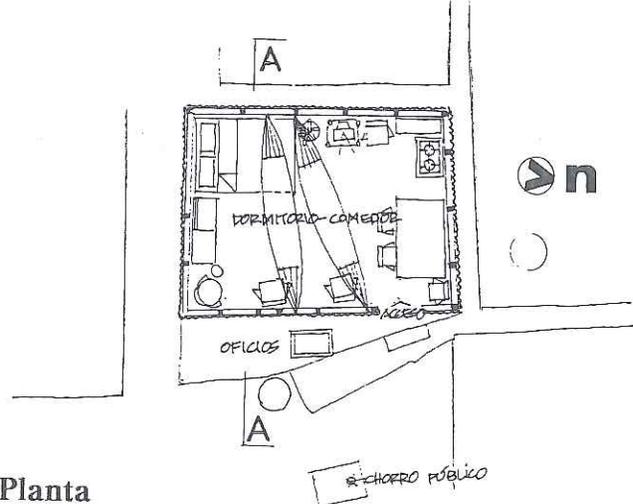
Planta

Comunidad LAS PALMAS Mpio. de San Salvador	Escala 1 : 155 hoja 1	Parcela 5 Bis Lote-No. 49 Casa-No. 49	Datos de: Feb.-Marzo '95 Levant. Físico y Encuesta No. Cuestionario: 1117
--	-----------------------------	---	---

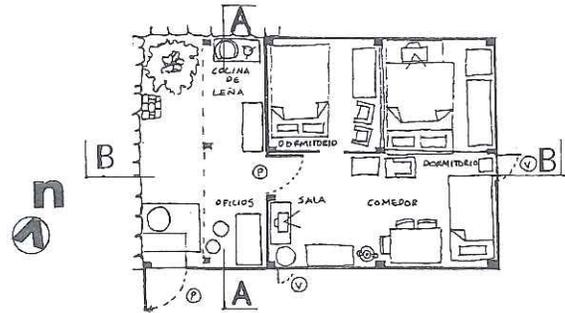
Planta

<p>Comunidad LAS PALMAS Mpio. de San Salvador</p>	<p>Escala 1 : 155 hoja 1</p>	<p>Parcela 5 Bis Lote-No. 43 Casa-No. 43</p>	<p>Datos de: Feb.-Marzo '95 Levant. Físico y Encuesta No. Cuestionario: 1113</p>
---	--------------------------------------	--	--

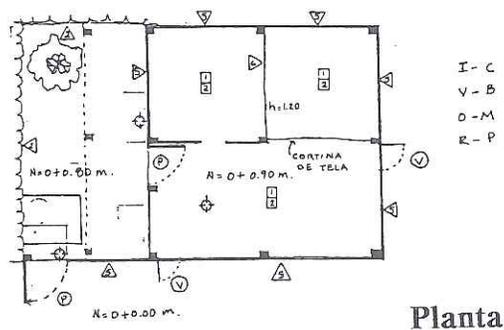
Planta

TODAS LAS COLUMNAS SON DE MADERA.
 LA CUBIERTA DEL AREA DE LA COCINA DE LEÑA SE ENCUENTRA MUY DETERIORADA

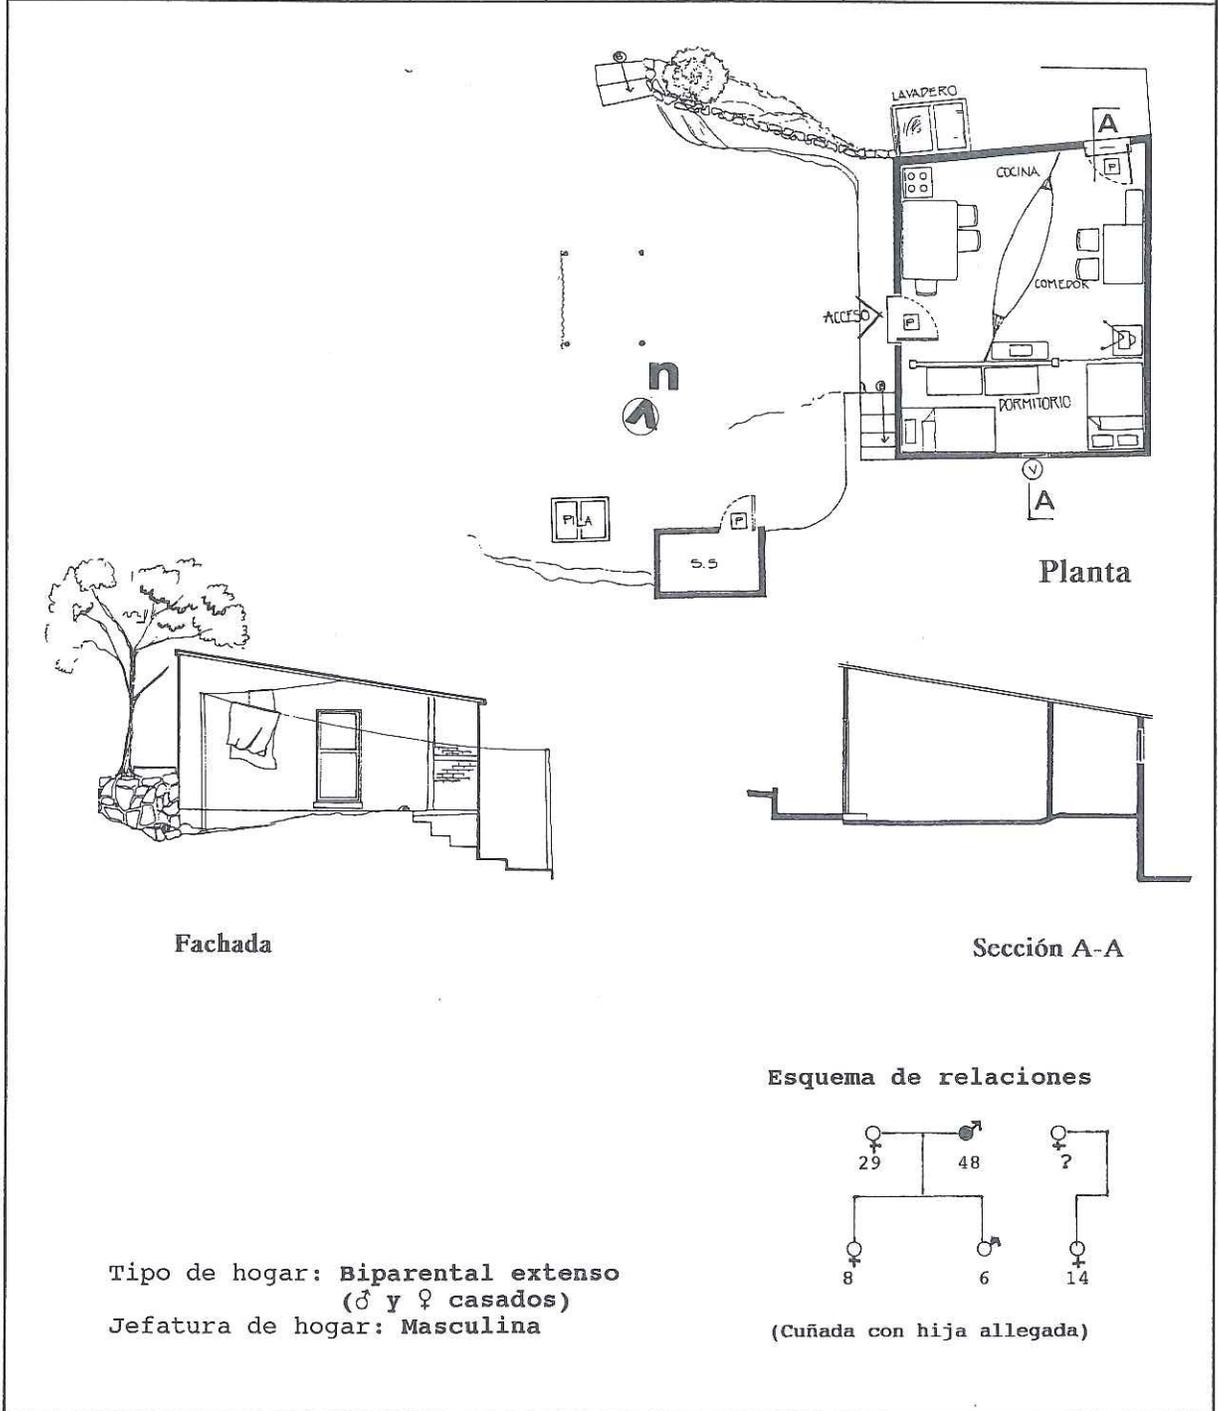
Comunidad LAS PALMAS Mpio. de San Salvador	Escala 1 : 155 hoja 1	Parcela 5 Bis Lote-No. 42 Casa-No. 42	Datos de: Feb.-Marzo '95 Levant. Físico y Encuesta No. Cuestionario: 1112
--	-----------------------------	---	---

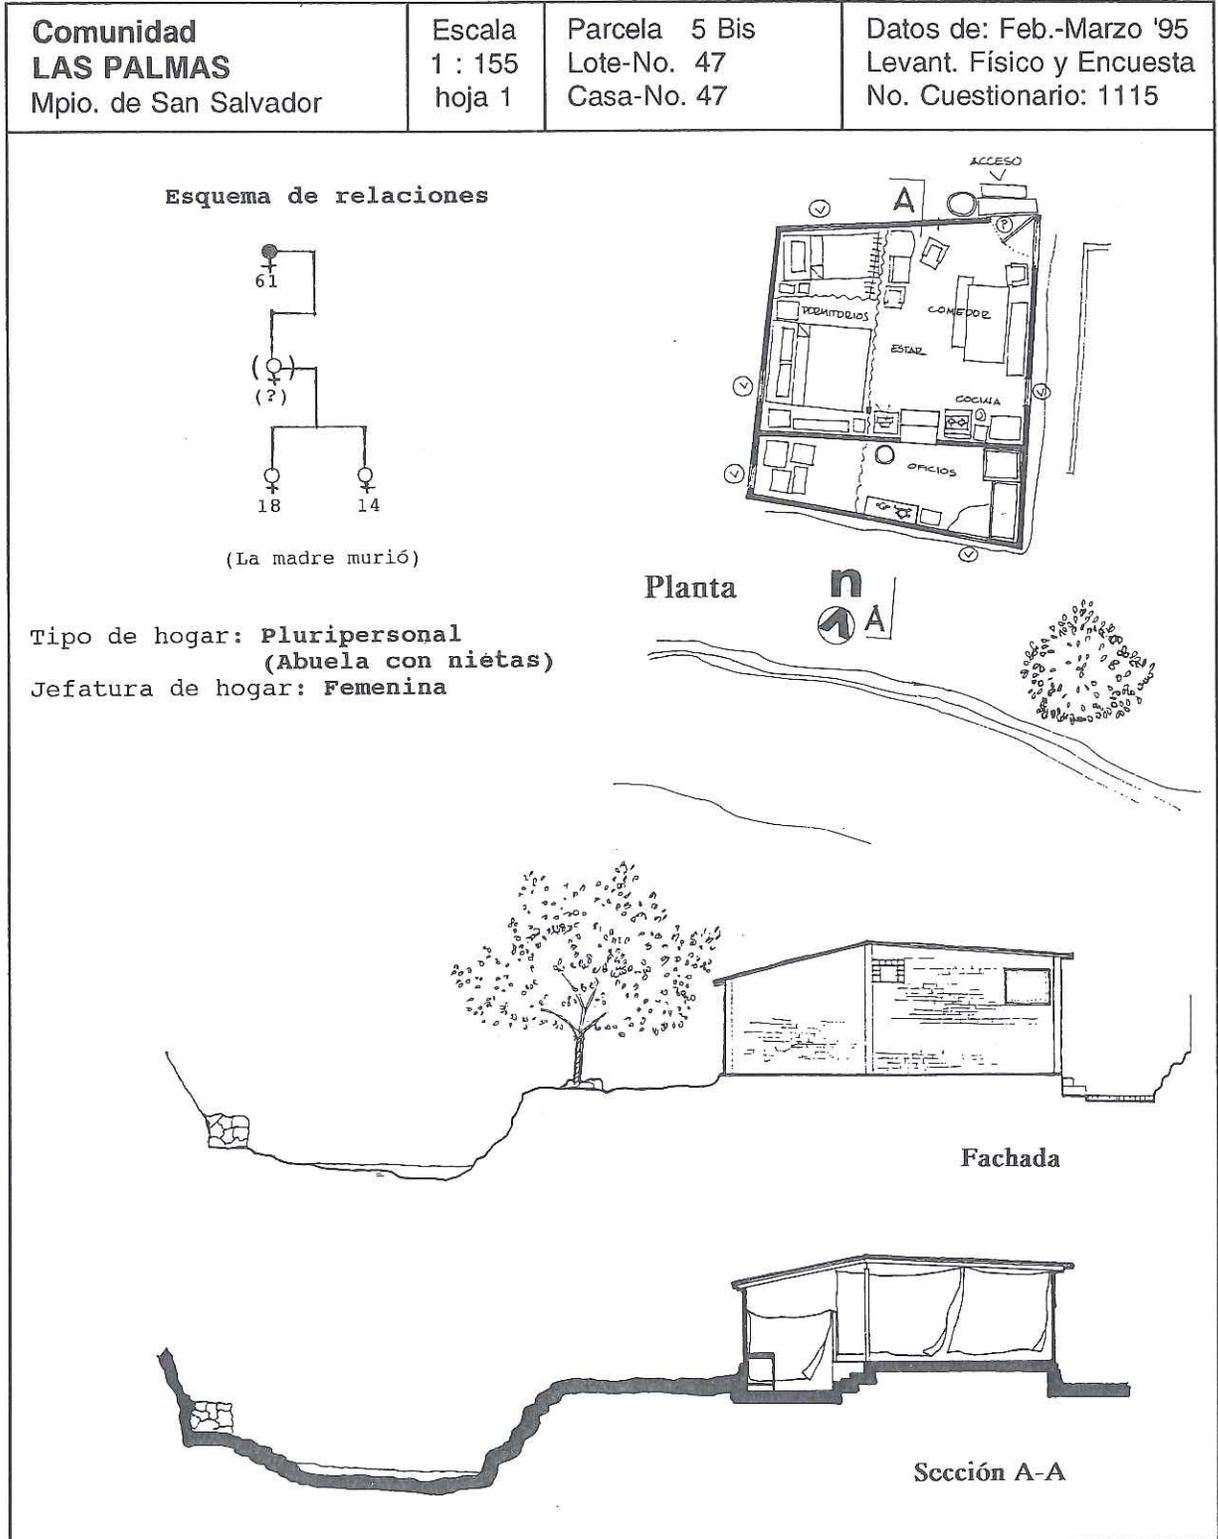
fig.: 25

FICHA FISICA: DATOS BASICOS SOCIOESPACIALES

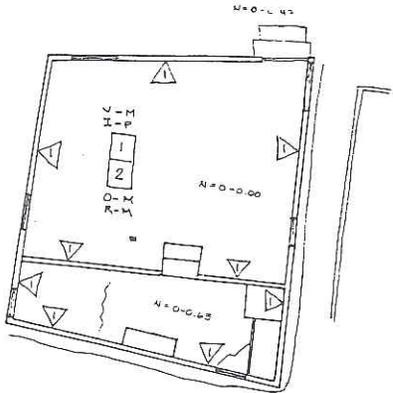
<p style="text-align: center;">Planta</p>		
PISOS			
① Tierra 2 Suelo-cemento 3 Ladrillo de piso

Comunidad LAS PALMAS Mpio. de San Salvador	Escala 1 : 155 hoja 2	Parcela 5 Bis Lote-No. 47 Casa-No. 47	Datos de: Feb.-Marzo '95 Levant. Físico y Encuesta No. Cuestionario: 1115
SIMBOLOGIA			
PAREDES			
① Ladrillo de barro hecho a mano con estructura de concreto 2 Bloque de concreto 3 Material de desecho (cartón, plástico, ect.) 4 Bahareque 5 Lámina galvanizada 6 Madera 7 Muro con ladrillo de barro 8 Adobe con estructura de concreto 9 Adobe con estructura de concreto repellido y pintado 10 Combinación de ladrillo de barro y bloque

Esta casa está asentada a sólo cuatro metros de la quebrada y se encuentra en una situación bien precaria por la falta de protección contra las aguas del invierno. La vivienda es de un sólo cuarto, las paredes y el techo están construidos de lámina, la estructura es de madera. Su interior está dividido en dos por una cortina de plástico. Al lado de la entrada hay una máquina de coser a pedal; hay unas bancas colocadas al pie de la división de plástico, una radiograbadora muy deteriorada sin antena, y -cerca de la entrada del lado opuesto de la máquina de coser-, una hornilla en el suelo donde la mujer cocina; a un costado tiene las rajadas de leña para encender el fuego. La parte del fondo de la habitación, detrás de la cortina plástica, la ocupan dos camas de hierro sin colchón; en su lugar tienen bolsas sobre cartones.

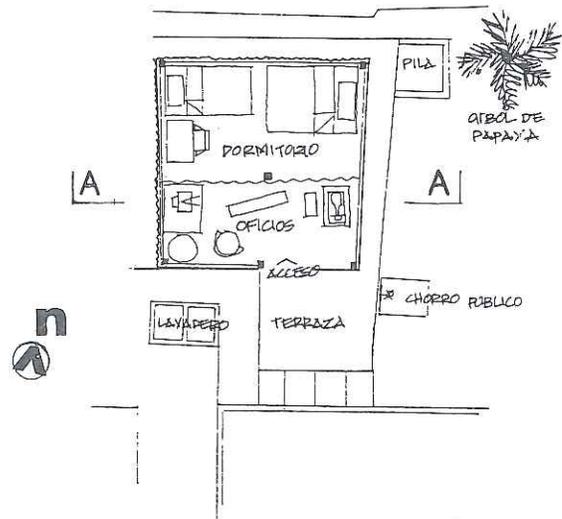
Planta

Comunidad LAS PALMAS Mpio. de San Salvador	Escala 1 : 155 hoja 1	Parcela 5 Bis Lote-No. 44 Casa-No. 44	Datos de: Feb.-Marzo '95 Levant. Físico y Encuesta No. Cuestionario: 1114
--	-----------------------------	---	---

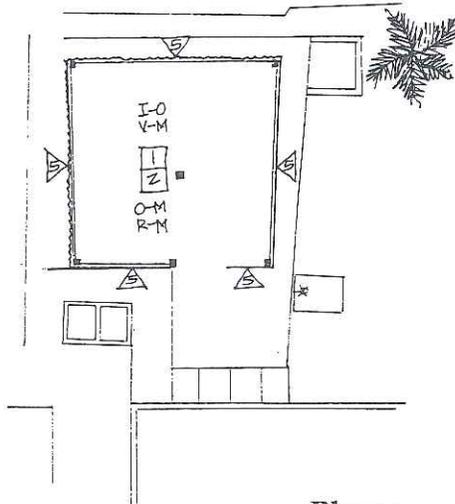
<p style="text-align: right;">Planta</p>
--	---

① Ladrillo de barro hecho a mano con estructura de concreto 2 Bloque de concreto 3 Material de desecho (cartón, plástico, ect.) 4 Bahareque 5 Lámina galvanizada 6 Madera 7 Muro con ladrillo de barro 8 Adobe con estructura de concreto 9 Adobe con estructura de concreto repellido y pintado 10 Combinación de ladrillo de barro y bloque

La casa consta de dos cuartos: el primero es espacioso y en él se encuentra una mesa redonda de comer, que antes era usada para enrollar cables gruesos de electricidad; al fondo está la sala con muebles de madera deteriorados; a un lado, una juguetera grande con un televisor en su parte superior, debajo una radio-grabadora grande y más de 100 cassettes bien ordenados. Junto a la juguetera vemos un espejo largo de 1 metro, ovalado y giratorio. Arriba del espejo, una pintura surrealista en la que predominan los colores rojo, azul y negro. En la pared frente al comedor y la sala se encuentra el lavadero donde se lava ropa, se baña y se lavan trastes; junto a éste, un barril grande de plástico, blanco; atrás, una pequeña maceta con una planta de hoja de la suerte. A la par está la cocina de horno con cuatro quemadores y junto a ella, una mesa pequeña de unos 50 cm. de diámetro para las tareas de la cocina. Siguen una zapatera y un chinero grande de dos gavetas y dos puertas, hecho de madera de plywood, ya desgastado, al igual que la mesita y la zapatera.

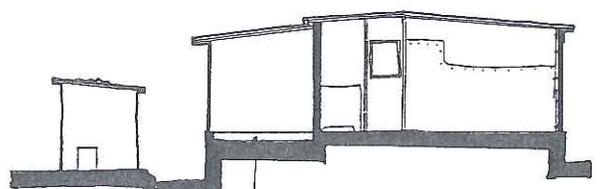
Sección A-A

① PARED DE BAHAREQUE EN MUY MAL ESTADO LA CUBREN CON PEDAZOS DE CARTÓN Y MADERA

② COMBINACIÓN DE ADOBE CON PIEDRA, PARED ANCHA Y FUERTE

PISO DEL DORMITORIO DE TIERRA

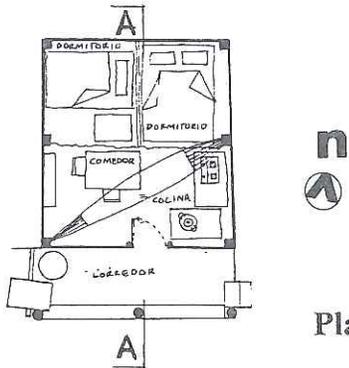
Planta

LA LAMINA DE LA PARED QUE DA AL CORREDOR, SE ENCUENTRA MUY DETERIORADA Y HA SIDO "REPARADA" CON PLASTICO.
