## FUNDASAL N°40

“Análisis y valoración de los factores que han incidido históricamente en la transformación de la tierra como material constructivo en El Salvador”.

Wendy Carolina Flores  
Tesis para optar grado de Arquitecta  
Universidad Centroamericana  
José Simeón Cañas - UCA

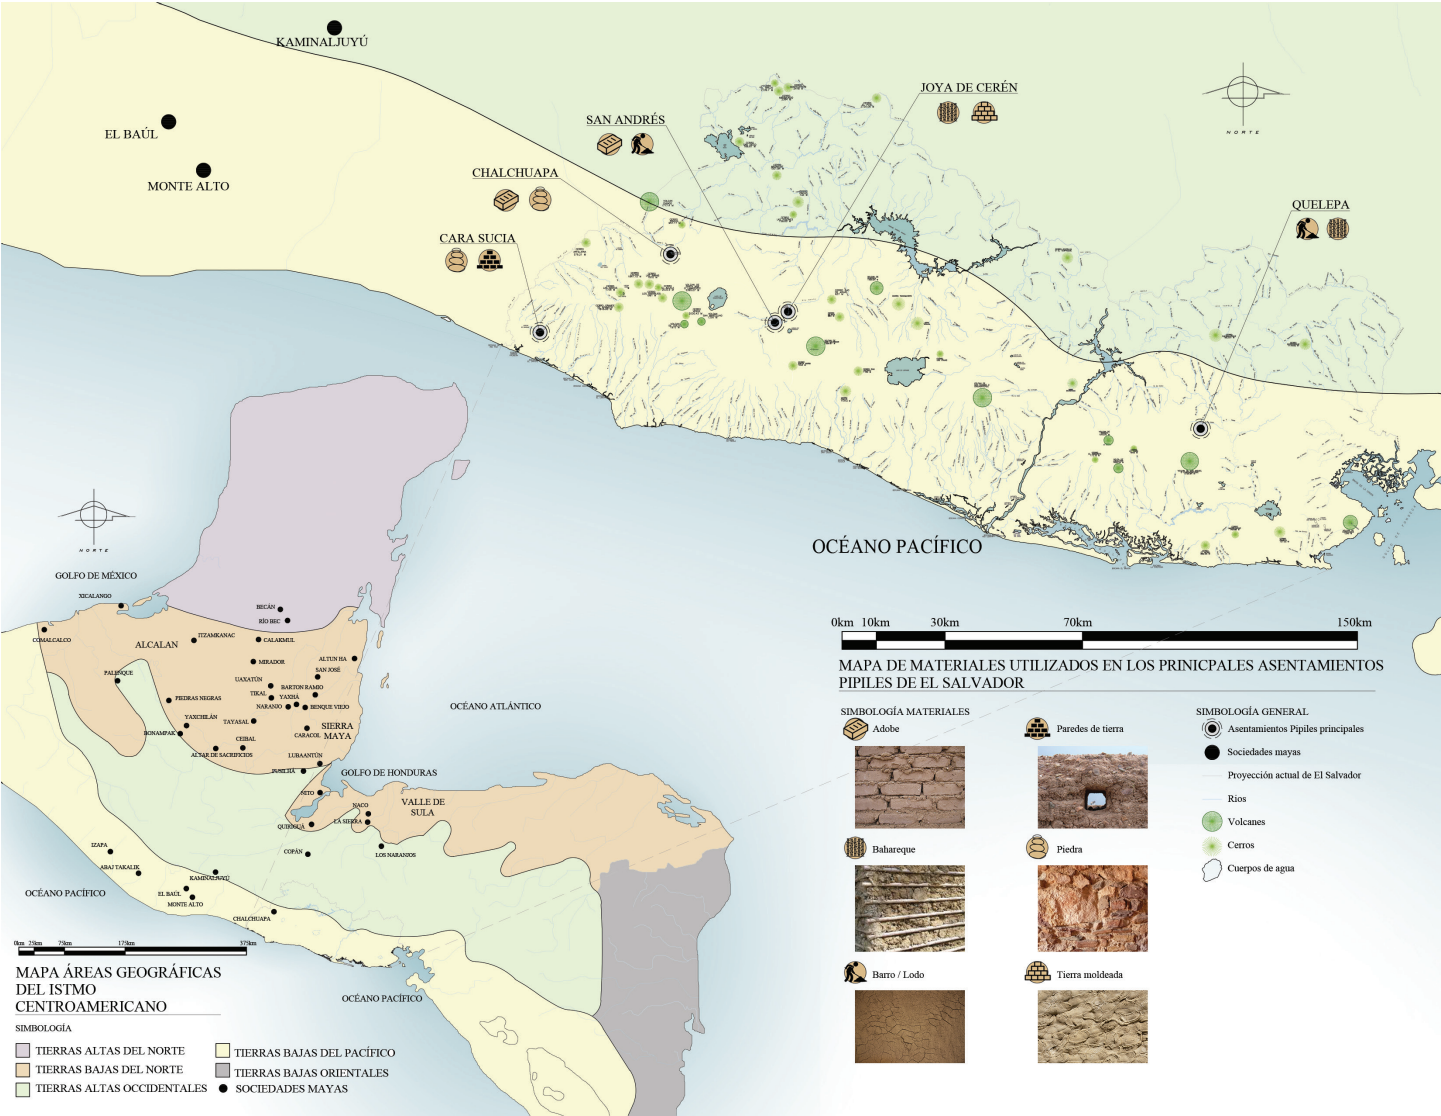
Figura 4. Mapa de materiales utilizados en los principales asentamientos pipiles de El Salvador y las áreas geográficas del Istmo Centroamericano antes de la llegada de los españoles. Fuente: Elaboración Flores B., W. Carolina con base en mapa de Google Earth, Trabajo de Graduación "Construcciones con tierra, su aplicación e incidencias en el proceso evolutivo de la arquitectura vernácula" y Manual de historia de Centroamérica.

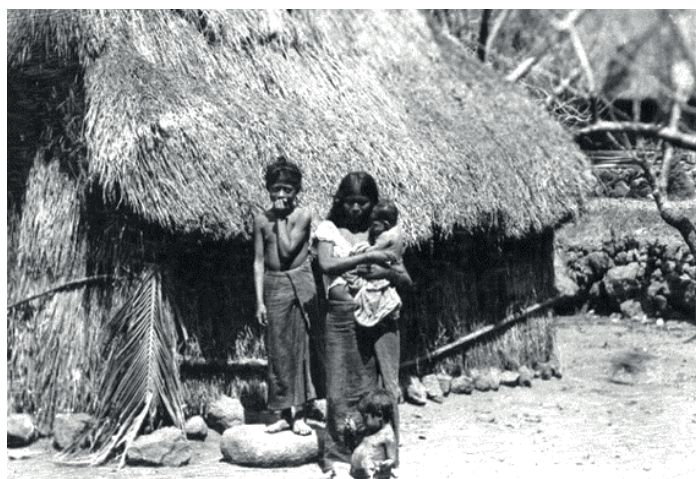
Figura 6. Indígenas de Los Izalcos a las afueras de un xacal en Sonsonate. Fuente: Imagen Exposición “Memoria de los Izalcos” en el Museo de la Plabra y la Imagen MUPI, por Carl V. Hartman.

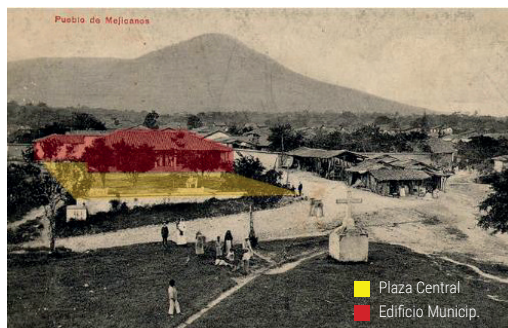
Figura 7. Pueblo de Mejicanos. Fuente: Foro Permanente para el Desarrollo Integral del Centro Histórico de San Salvador FP DICHSS. Edición Flores B., W. Carolina

Como era común en los pueblos se disponía de una plaza central y a sus alrededores encontraban los edificios municipales construidos con adobe a medida las construcciones se alejaban del centro del pueblo, los materiales se volvían más precarios, utilizando paja, vara y madera.

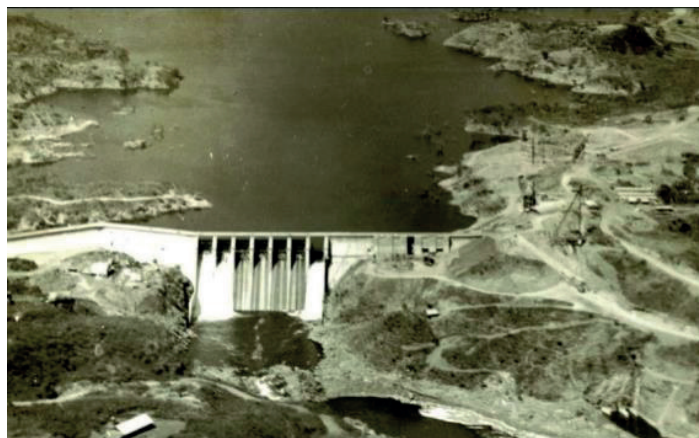
Figura 21. Construcción de la Presa 5 de Noviembre.  
Fuente: Presentación por Manuel Escobar de la Comisión Ejecutiva Hidroeléctrica del Río Lempa (CEL).

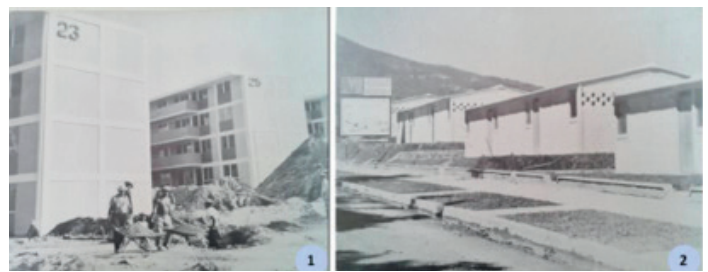
Programas Unifamiliares y Programa de Edificios Multifamiliares, utilizaron principalmente concreto y mampostería confinada, dejando de lado la tierra como material constructivo. Programa de Vivienda Tradicional que contaba con Programas Unifamiliares y Programa de Edificios Multifamiliares, utilizaron principalmente concreto y mampostería confinada. Aquellos en los que se contemplaba la autoconstrucción fueron impulsadas por el IVU a partir de 1961 cuando se cambió la política de dar prioridad a la construcción de viviendas de interés social a aquellas expresamente de familias de escasos recursos. Esta modalidad fue aplicada para reducir los costos de mano de obra especializada debido a la baja capacidad de pago que tenían las familias para poder adquirir una vivienda provista por el instituto [2].

Figura 22. 1/ Grupo de multifamiliares en "San Carlos", Programa de Vivienda Tradicional. 2/ Casas de tipo N3-R en Colonia "San Antonio", Programa de Vivienda Tradicional. Fuente: Memorial Laboral del IVU.

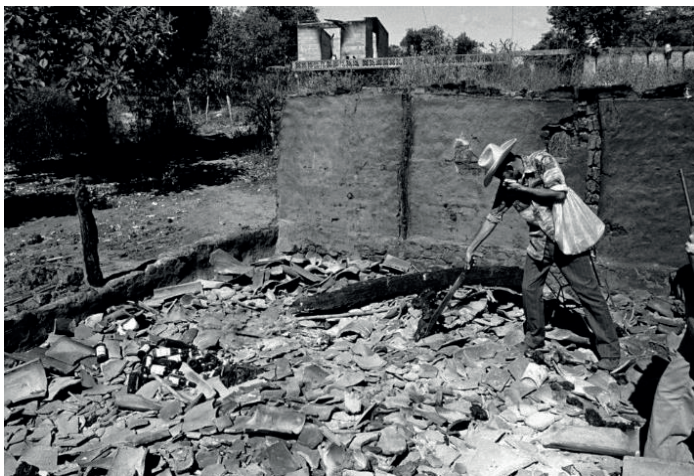
Figura 26. Habitante de El Mozote, camina entre los restos de una vivienda destruida. Fuente: Artículo “La Masacre de El Mozote” de DSLR Magazine.

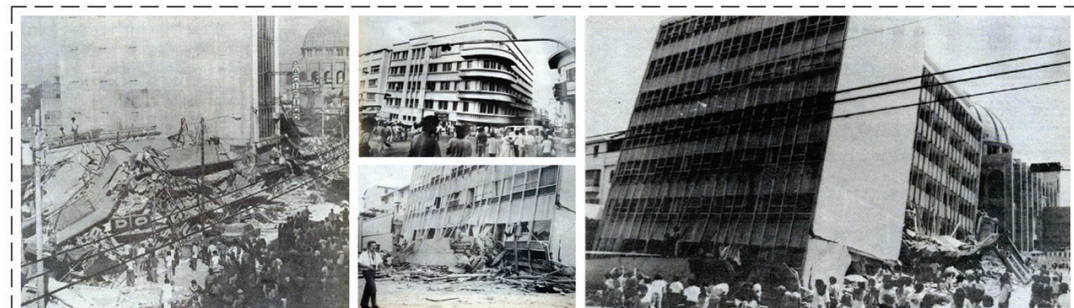
Daños causados al edificio de concreto Rubén Darío, el edificio Dueñas derrumbado el primer nivel completamente y el Gran Hotel de San Salvador.

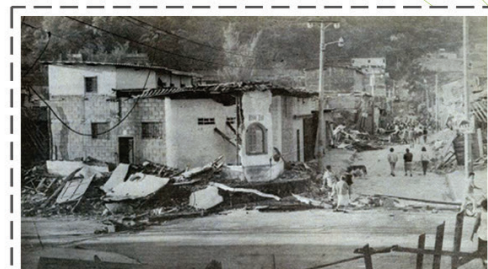
**BARRIO SANTA ANITA:** Principalmente en el sector de la Colonia Málaga. Muchas de las viviendas estaban construidas por partes de mampostería de concreto, de adobe y madera.

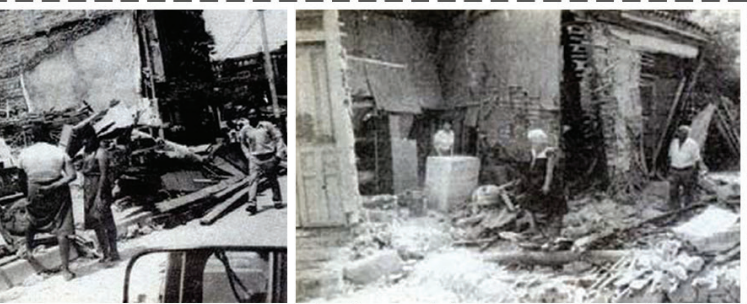
**BARRIO LA VEGA:** Fue uno de los barrios más golpeados por el sismo. Muchos de los edificios que originalmente eran de bahareque, cedieron ante el movimiento.

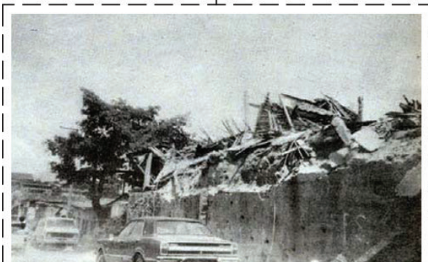
**BARRIO LA VEGA:** Al igual que en otros sectores, las viviendas de tierra resultaron como las estructuras con más daños.

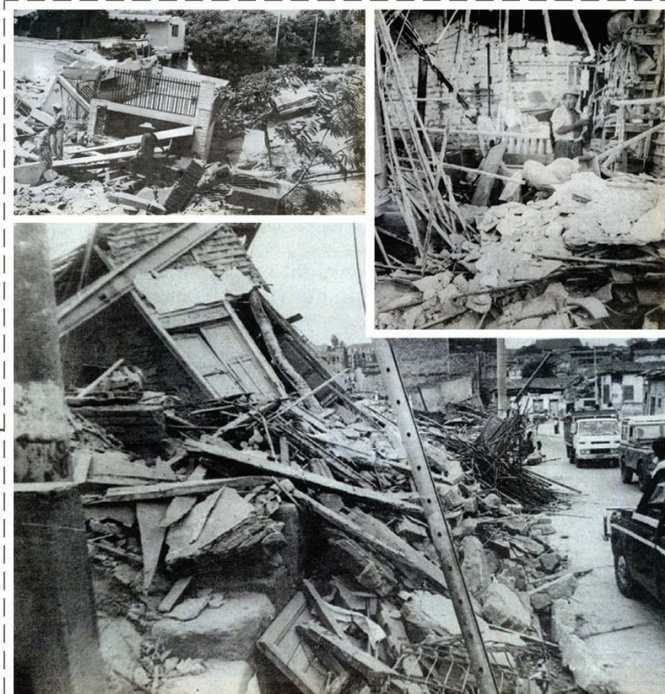
**BARRIO SAN JACINTO:** Fue uno de los más afectados. La mayor parte de San Jacinto estaba conformado por viviendas de bahareque, las cuales no resistieron al movimiento telúrico. De igual forma, algunas viviendas de concreto cedieron.

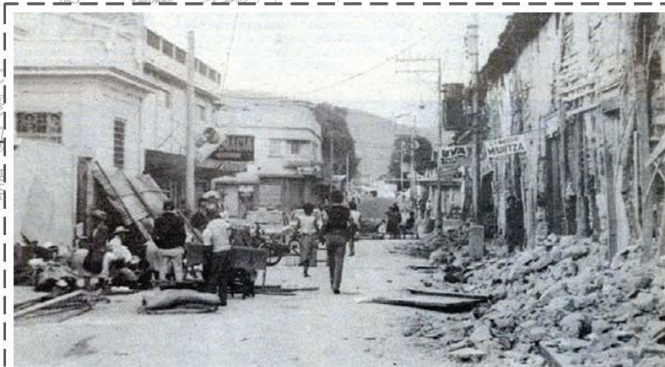
**BARRIO CONCEPCIÓN:** Daños en el recubrimiento de una vivienda de bahareque, contrastante con la inmutabilidad de las viviendas de concreto al frente.
